Chronique N°2 - L'inclinaison du clocher

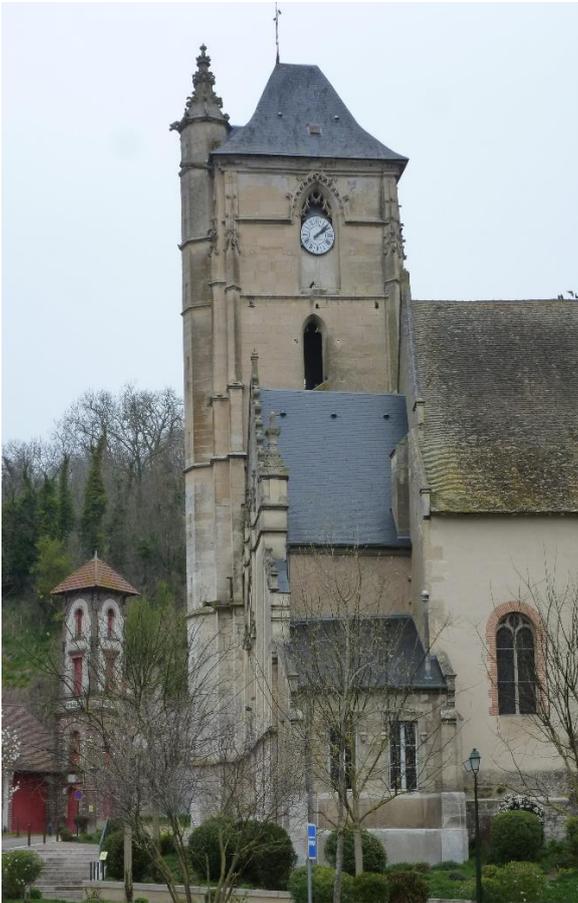
La première chose qui frappe le visiteur en regardant le clocher, c'est son inclinaison.

On est évidemment très loin de celle de la tour de Pise, mais un écart de l'ordre de 80 cm entre le haut et le bas par rapport à la verticale est tout de même important.

A Ivry, cette inclinaison est due à la dissolution du calcaire sous l'action des eaux infiltrées sous les fondations.

C'est l'effet qui s'est produit et qui a causé le tassement irrégulier de la tour. En quelques jours, celle-ci tassa de telle sorte que la tour surplomba de quatre-vingt centimètres vers le Sud-Ouest.

Sous l'action de pluies persistantes, les eaux s'étaient infiltrées par des crevasses et avaient mouillé et amolli toute la masse et plus particulièrement celle qui n'était pas protégée par l'église et la tour. La roche n'offrant plus une force portante suffisante, la tour tassa irrégulièrement et présenta à l'horizontale une différence d'environ vingt centimètres.
