## Les contours de la chapelle enfin visibles

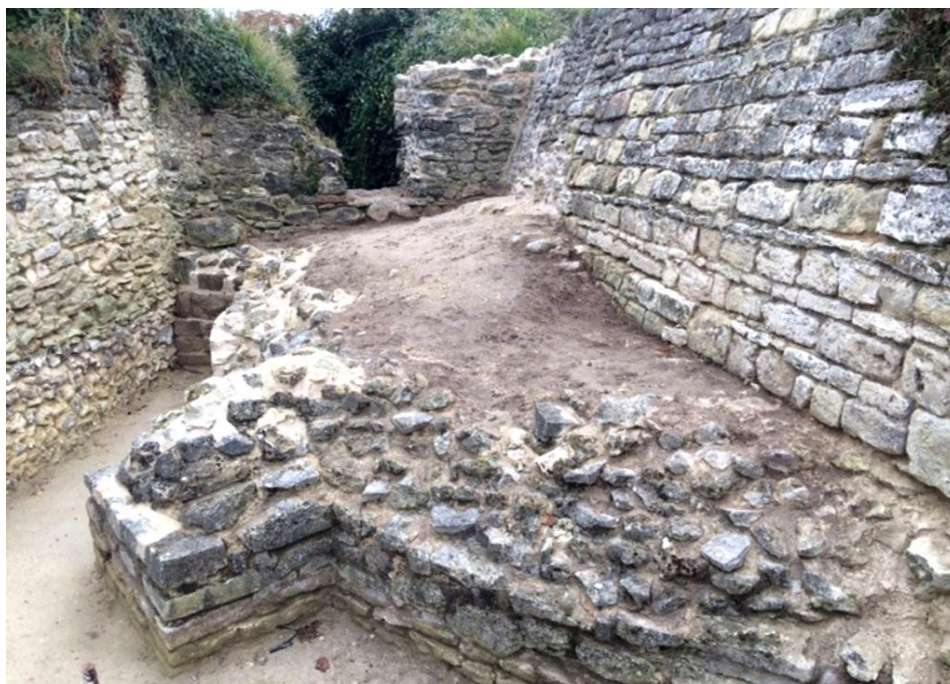
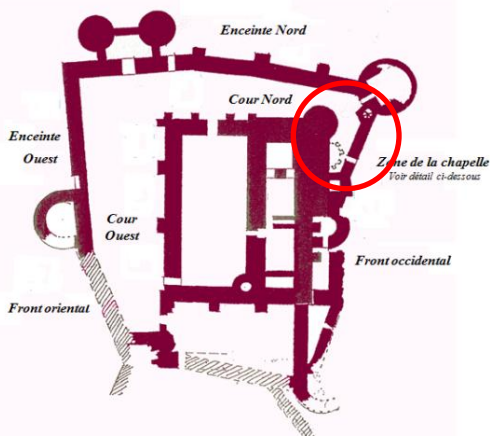
Bien que l'empreinte soit précisée sur les plans, l'emplacement de la chapelle du château restait hypothétique pour le visiteur qui n'en devinait sur place qu'une forme approximative. Grâce à des opérations de nettoyage et d'entretien des espaces internes au château une partie du haut des murs et quelques contreforts ont été mis en évidence.

Débarrassés des éboulis divers accumulés par le temps, les parties maintenant nettement visibles ont été nettoyées et consolidées par un rejointoiement à la chaux identique à l'existant. Afin de préserver et sécuriser l'espace, la zone contigüe aux vestiges a été provisoirement isolée par un décaissement interdisant toute accessibilité aux parois.

Cependant si l'on veut totalement la protéger, il faudra mettre en place une barrière et effectuer des travaux de sécurisation sur la baie du front occidental située juste en face.
